Laternen + Fundamente

Beinahe-Unfall durch Laternen

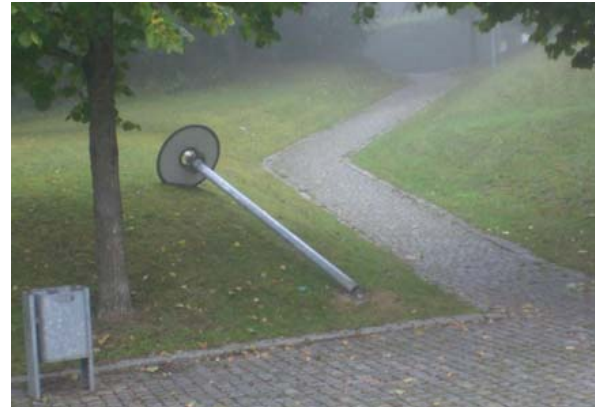
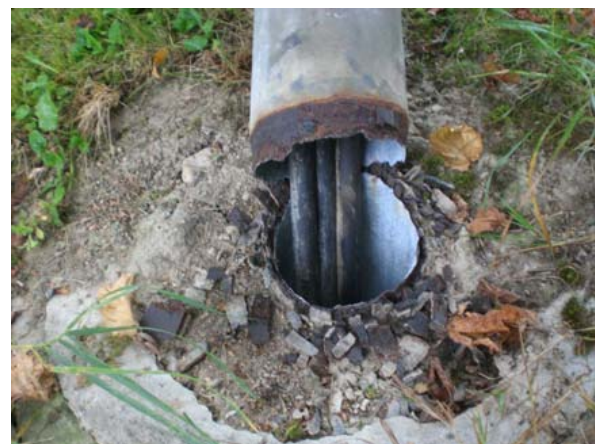
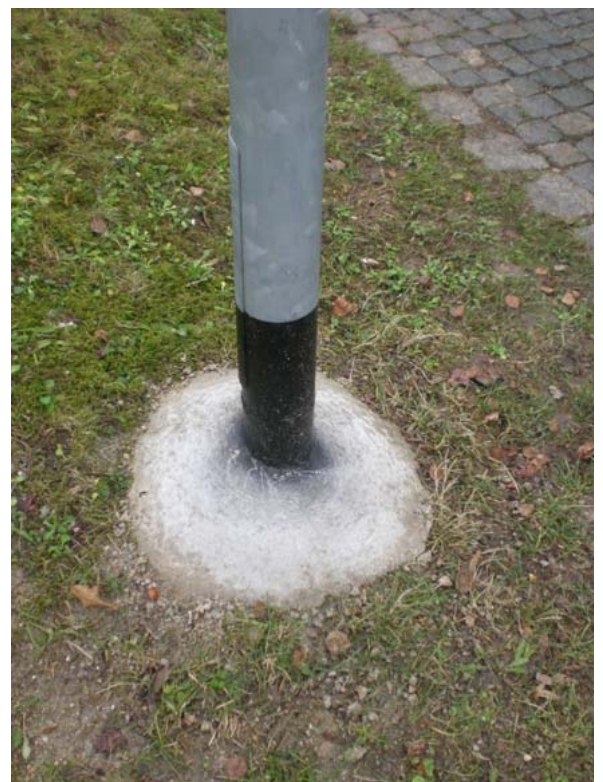
Während eines Gesprächs **lehnte sich jemand nur leicht gegen eine Laterne**, die auf dem Gemeindegrundstück steht. **Die Laterne fiel daraufhin um**, da sie am Fußpunkt stark korrodiert war. Zum Glück wurde niemand von der fallenden Laterne getroffen.

Darauf hin wurden alle Laternen auf dem Grundstück eingehend in Augenschein genommen. Es zeigte sich, dass auch andere Laternen am Fußpunkt stark angerostet und nicht mehr standsicher waren. Als Ursache für diese Schwachstelle wird angenommen, dass Streusalz in Verbindung mit einem schadhafte Betonfundament dafür gesorgt hat, dass sich **aggressives Salzwasser am Lampenfuß** gesammelt hat und nicht abfloss.

Bei der Instandsetzung wurde nun darauf geachtet, dass die Laternen einen **Schutzanstrich** erhalten und die **Betonfundamente** so ausgebildet sind, dass sich das Regenwasser nicht mehr sammelt. Schauen Sie doch einmal nach, wie fest bei Ihnen die Laternen stehen! *Wie wir sehen, auch feuerverzinkte Metallpfähle können mit der Zeit korrodieren*. Der Fußpunkt ist dabei besonders anfällig und häufig nicht im Blickfeld, da z. B. Pflanzen den Laternenpfahl am Boden verdecken.
